## **MEMORIAL DESCRITIVO**

### **PROJETO DE REFORMA DA ESCOLA ELESTAR CAETANO MENDES - EUCLIDELÂNDIA – MUNICIPIO DE CANTAGALO – RJ.**

AUTORIA DO PROJETO: MARVIN ARQUITETURA LTDA

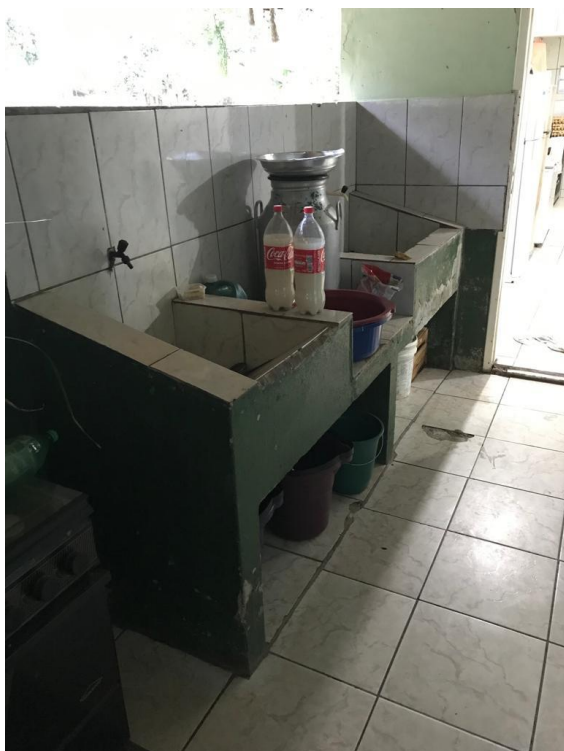
***tanque de alvenaria que deverá ser demolido***

Atualmente se situa num espaço de circulação, em seu local será utilizado como espaço para entrega das refeições aos alunos

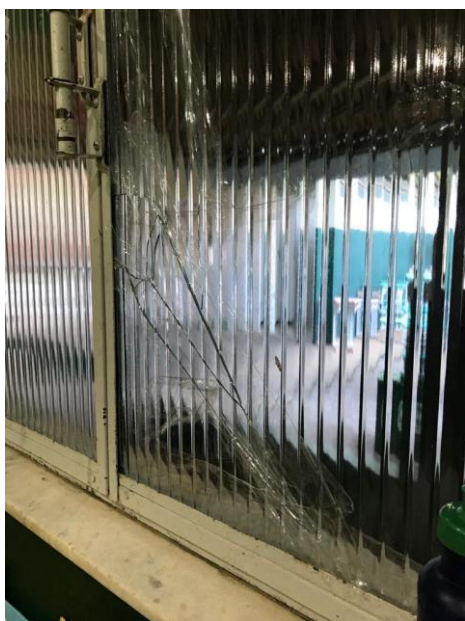
Algumas janelas de estrutura de ferro estão com os vidros danificados. Deverão substituídos pelo do mesmo modelo

As janelas de estrutura de ferro e as grades de estruturas de ferro devem ser lixadas, protegidas com base anti-ferrugem e pintadas com tinta esmalte sintético acetinado na cor camurça.

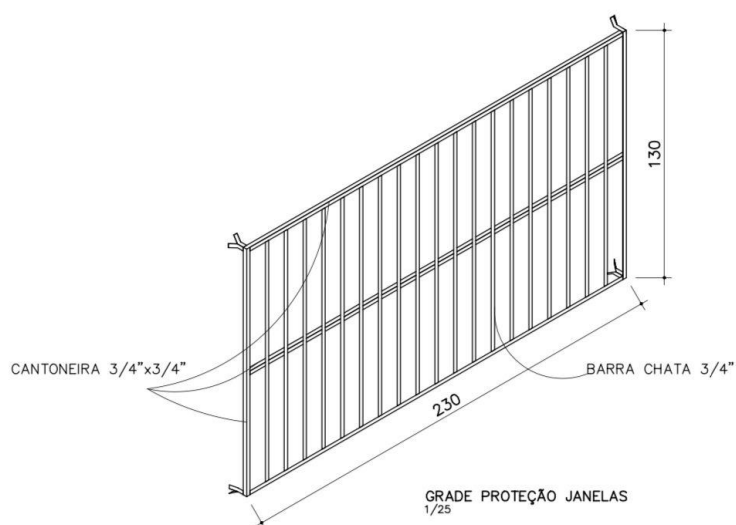
***Essas grades de estruturas metálicas devem ser chumbadas na alvenaria afim de aumentar a proteção das janelas que são de vidro temperado***

São 4 janelas existentes de vidro temperados que devem receber instalação -chumbadas nas paredes- de grades de ferro

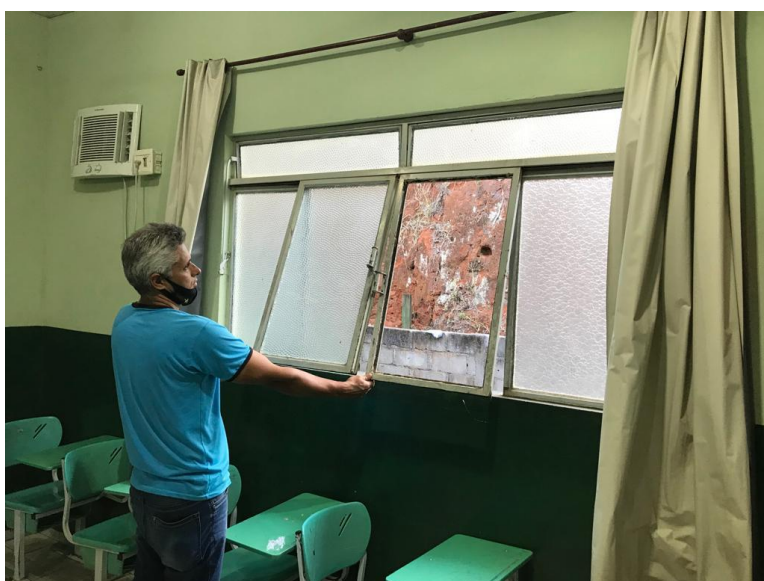
***Janelas existentes com vidro quebrado e estrutura danificada***

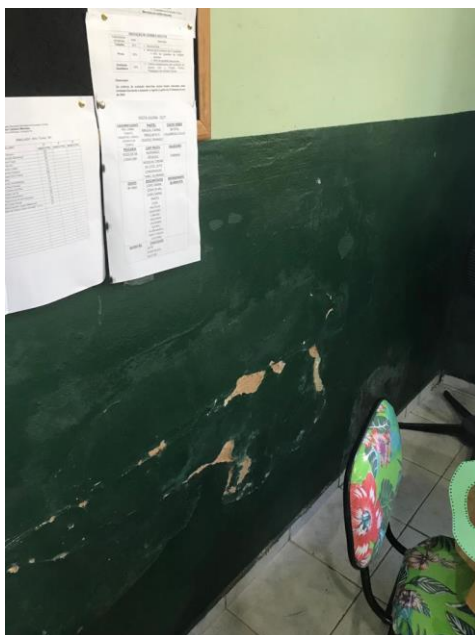
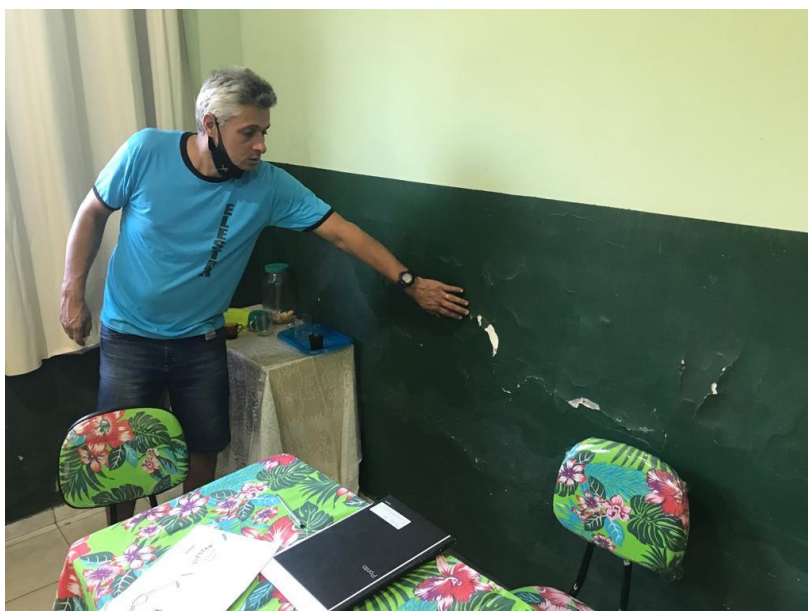
***Estado de algumas paredes que necessitam de reparo para acabamento em pintura***

As paredes receberão reparos de acordo com a “planta legenda de parede”. O acabamento será com pintura em tinta acrílica acetinada em 3 demãos.

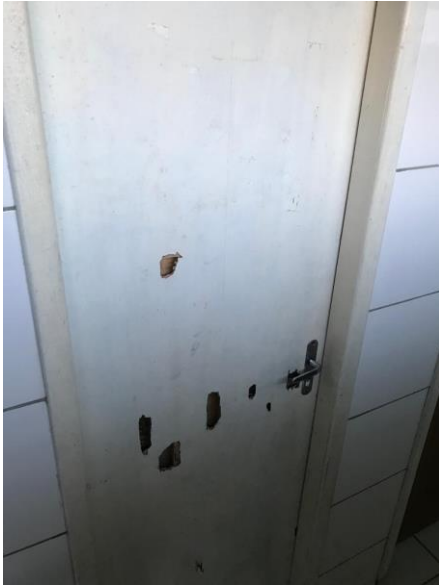
***portas danificadas nos banheiros coletivos***

As portas internas de madeira lisa, do banheiro coletivo – masculino e feminino – estão danificadas, por isso serão substituídas. Em seu lugar serão assentados novos modelos em alumínio natural, portanto mantendo a mesma dimensão.

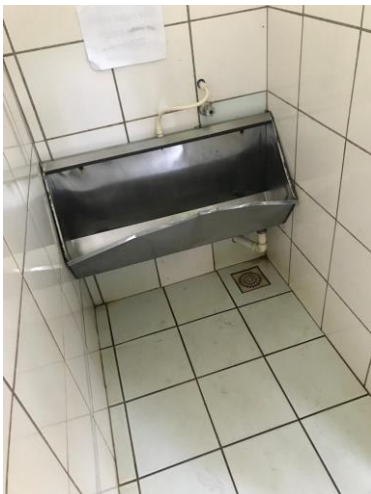
***Mictório de aço inox danificado no banheiro coletivo masculino***

O mictório do banheiro coletivo masculino deverá ser substituído por outro de igual modelo, porém em perfeitas condições de uso.
